Associazione Amici dei Restauri del Complesso Monumentale di Morcote

Tomba monumentale della famiglia Fossati Restauro conservativo 2025 - 2026

STATO DI CONSERVAZIONE, INTERVENTO DI CONSERVAZIONE E RESTAURO 2025-2026

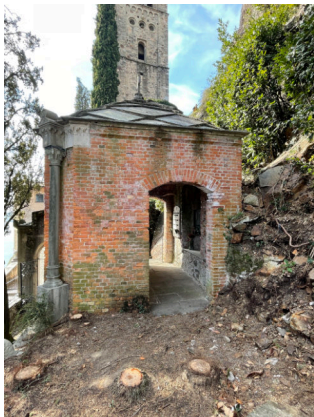
Stato prima dell'intervento.

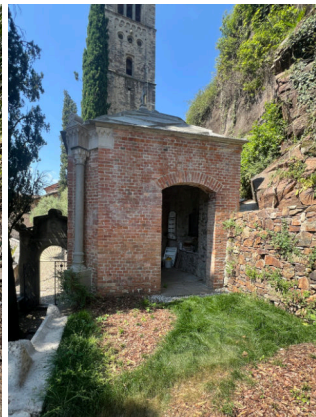
Stato dopo il restauro conservativo.

Oggi la zona risulta pulita, il sistema di drenaggio è stato ripristinato e migliorato tramite l'innalzamento dei muri laterali in sasso, per garantire un corretto smaltimento dell'acqua, evitando degli allagamenti interni.

Sul giardino della parte Nord-est, è stata eseguita una pulizia di ripristino, rimuovendo le radici di palme invasive che avevano modificato la morfologia del manto erboso e che avevano compromesso il sistema di evacuazione dell'acqua meteorica e la tenuta degli elementi lapidei sul giardino.

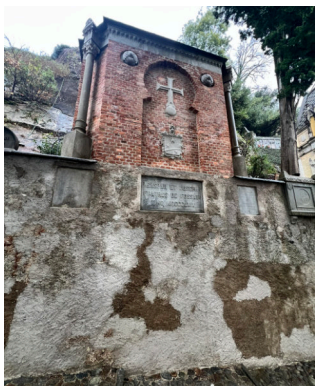
Stato prima dell'intervento.

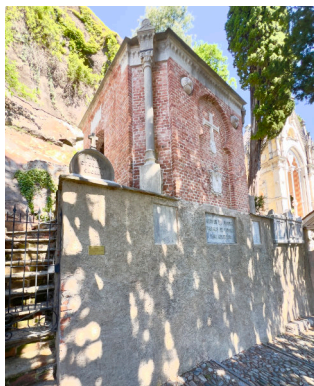
Stato dopo il restauro conservativo.

Le superfici in laterizio sono state sottoposte alla rimozione delle stuccature non originali e dei mattoni irrimediabilmente degradati. Si è proceduto al consolidamento dei mattoni fragili e de-coesi, seguito da una stuccatura con malte a base di calce idraulica, coccio pesto e inerti selezionati. Le fughe tra i mattoni sono state risarcite utilizzando malta di calce idrata ed inerti idonei. Tali interventi hanno consentito di recuperare la stabilità strutturale e migliorare l'aspetto complessivo dell'opera.

Particolare attenzione è stata rivolta alla sistemazione della caratteristica copertura della tomba, che presentava numerose criticità potenzialmente compromettenti per l'efficacia del restauro, in quanto fonte di infiltrazioni d'acqua.

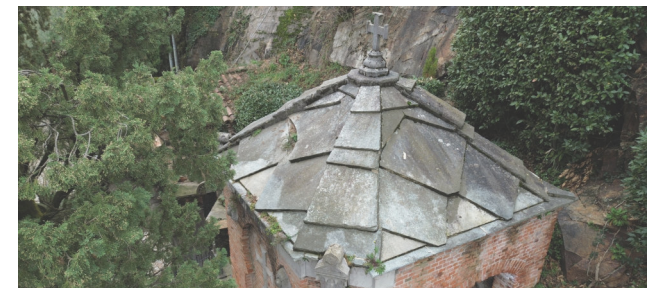
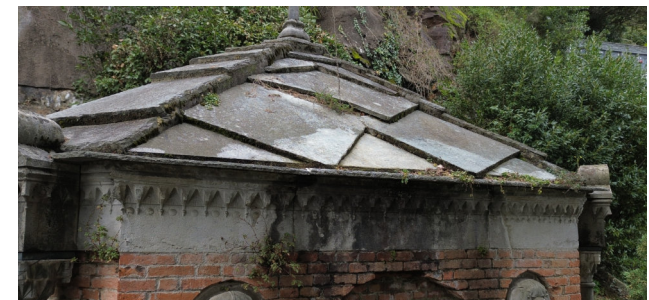
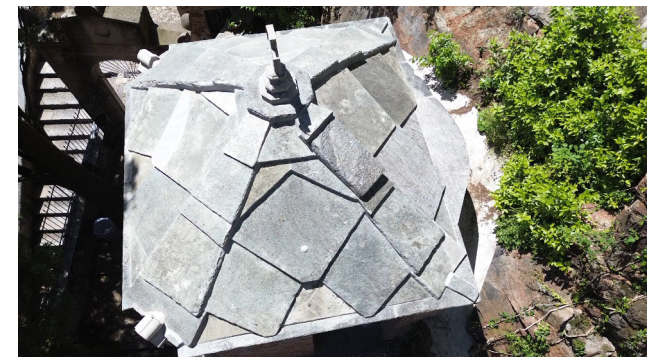
Sulla parte retrostante del mausoleo è stata eseguita una rimozione del materiale e dell'invasiva vegetazione che si erano accumulati per decenni, creando un blocco del sistema originale di evacuazione delle acque meteoriche localizzata contro la ripida scarpata in sasso sulla parte a monte.
