**Associazione Amici dei Restauri del Complesso Monumentale di Morcote**  
**Tomba monumentale della Famiglia Fossati, intervento di conservazione**

**STATO DI CONSERVAZIONE, INTERVENTO DI CONSERVAZIONE E RESTAURO URGENTI**

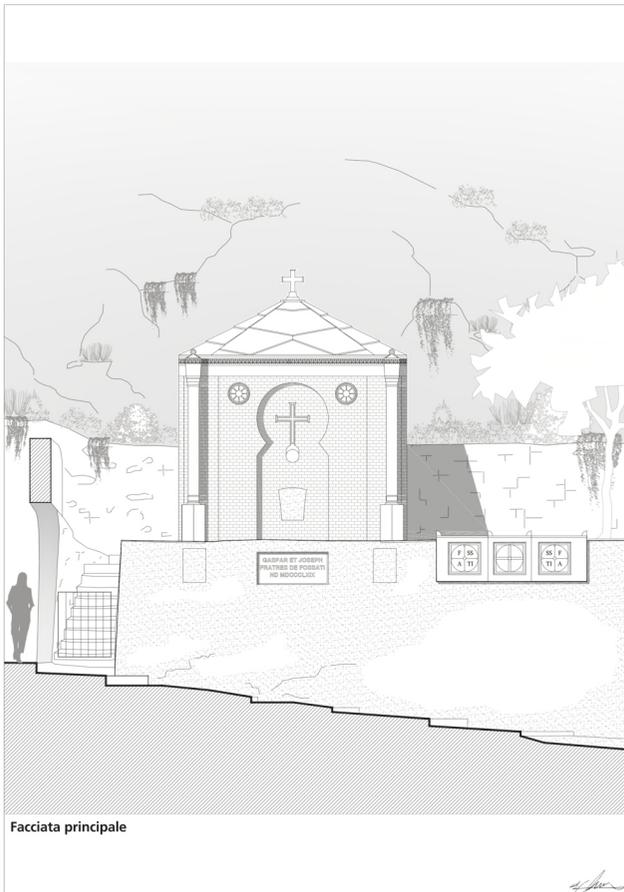
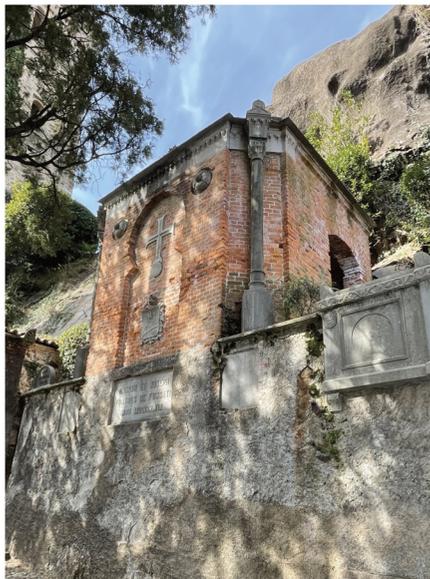
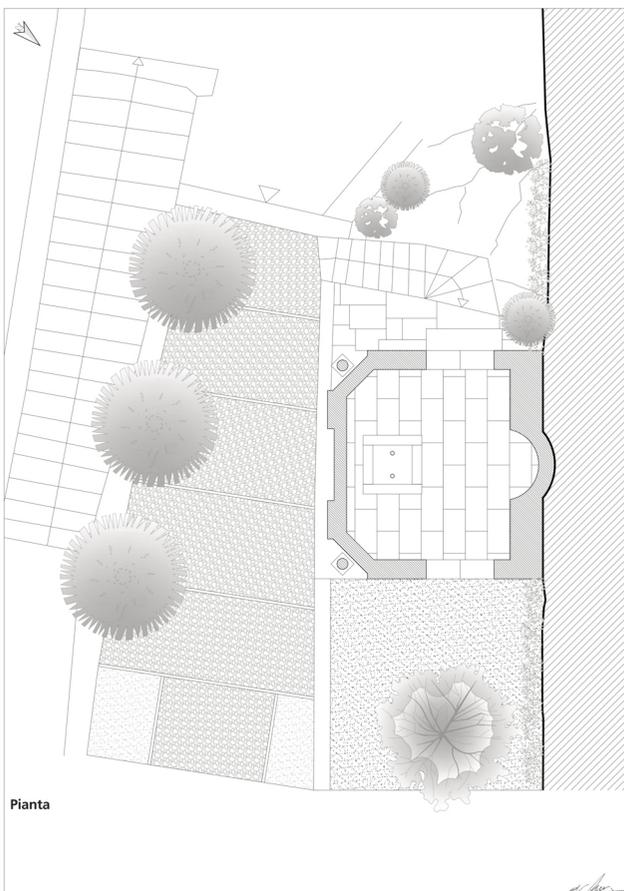
Il mausoleo realizzato in laterizi, oggi contiene varie lapidi della famiglia Fossati. Lo stato di conservazione si presenta scarso per gli elementi lapidei ed evidentemente scadente per i muri in laterizio sia all'interno che all'esterno. Gli elementi lapidei presentano problematiche di esfoliazione e problemi di adesione dell'intonaco e delle malte. Sono pure presenti intense colonie biologiche, particolarmente all'esterno. Le lapidi e le iscrizioni risultano di difficile lettura, essendo le superfici coperte da un intenso sporco. Gli elementi in laterizio che conformano la muratura della tomba monumentale si presentano erosi e consumati.

Senza un intervento di restauro mirato, la situazione potrà solo peggiorare mettendo in pericolo la tenuta strutturale di alcune zone, le quali potrebbero in futuro aggravarsi creando ulteriori difficoltà.

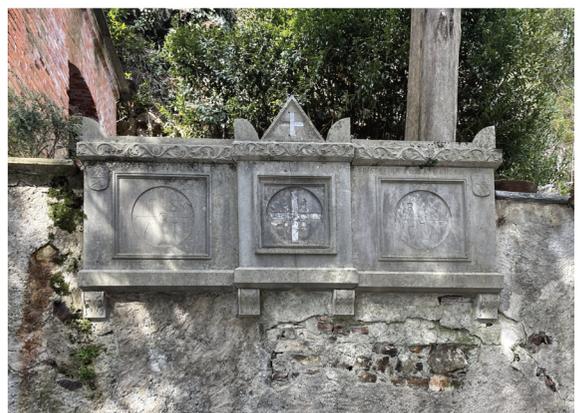
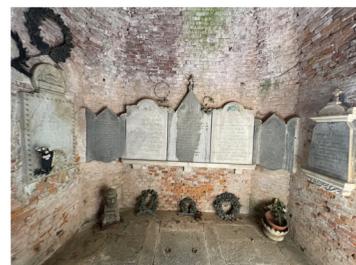
Der Erhaltungszustand ist schlecht für die Steinelemente und offensichtlich schlecht für die Backsteinmauern, sowohl drinnen als auch draußen. Die Steinelemente stellen Peeling-Probleme und Probleme mit der Haftung von Putzen und Mörteln dar. Es gibt auch intensive biologische Kolonien. Die Grabsteine und Inschriften sind schwer zu lesen, da die Oberflächen stark verschmutzt sind. Die Backsteinelemente, die das Mauerwerk des monumentalen Grabes bilden, sind erodiert und abgenutzt.

Ohne gezielte Sanierungsmaßnahmen wird sich die Situation nur verschlimmern mit strukturellen Problemen in einigen Bereichen, die sich in Zukunft verschlechtern und zu weiteren Schwierigkeiten führen könnten.
